MODULO VALUTAZIONE AI FINI COMMERCIALI, ASSICURATIVI E DELLA SICUREZZA
NAVIGAZIONE DI IMBARCAZIONE DA DIPORTO A MOTORE E VELA ,USATA
SENZA MARCATA CE

Relazione di Perizia

MOTOVELIERO “ MAI DAI “

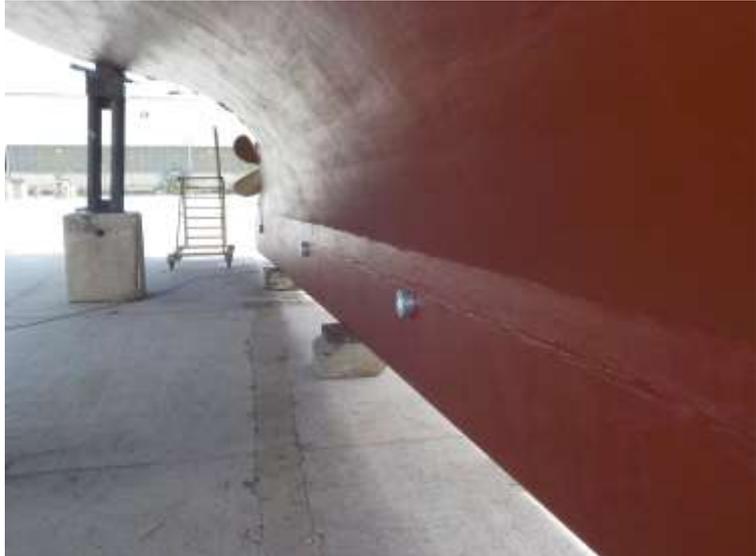
Materiali di costruzione dello scafo	<p>Fasciame in Legno di Mogano massello ; l'esame visivo rileva una superficie omogenea, priva di bugne o deformazioni causate da urti violenti con il fondo del mare o oggetti semisommersi in navigazione. La tavola di chiglia è integra come il resto delle varie sezioni immerse. Dotata di protezione catodica, ritenuta sufficiente per tutta la sua estensione</p>

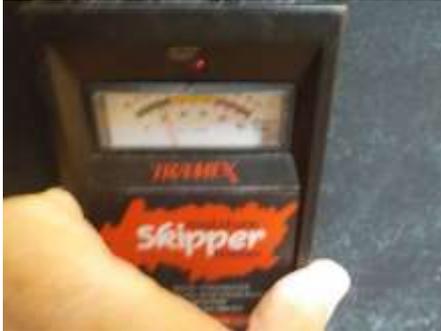
Condizioni Generali dell'Opera Viva	Non si notano deformazione da stress dinamico causato con urto di corpi semisommersi in o incaglio.
Condizioni generali opera morta	Senza alcun particolare di rilievo. In perfetto stato e priva di deformazioni.
Eventuali processi degenerativi (O smosi)

<p>In carena non è presente alcun processo degenerativo. I livelli di umidità residui del legno non destano alcuna perplessità. La continua manutenzione al quale l'unità è assoggettata, include anche gli alaggi annuali in cantiere, per il tempo necessario ad abbassare i livelli di umidità del fasciame dell'opera viva conservandolo così in ottimo stato. L'unità è puntellata a terra e non si evidenzia alcuna deformazione in prossimità delle aree di carena soggette a questa notevole pressione. La misurazione della umidità residua eseguita con lo strumento TRAMEX non ha riscontrato valori fuori dalla norma</p>

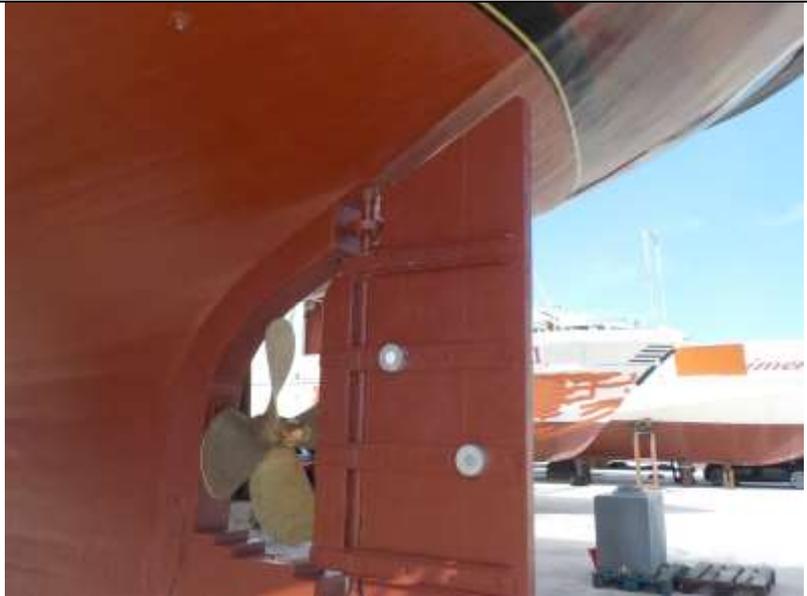
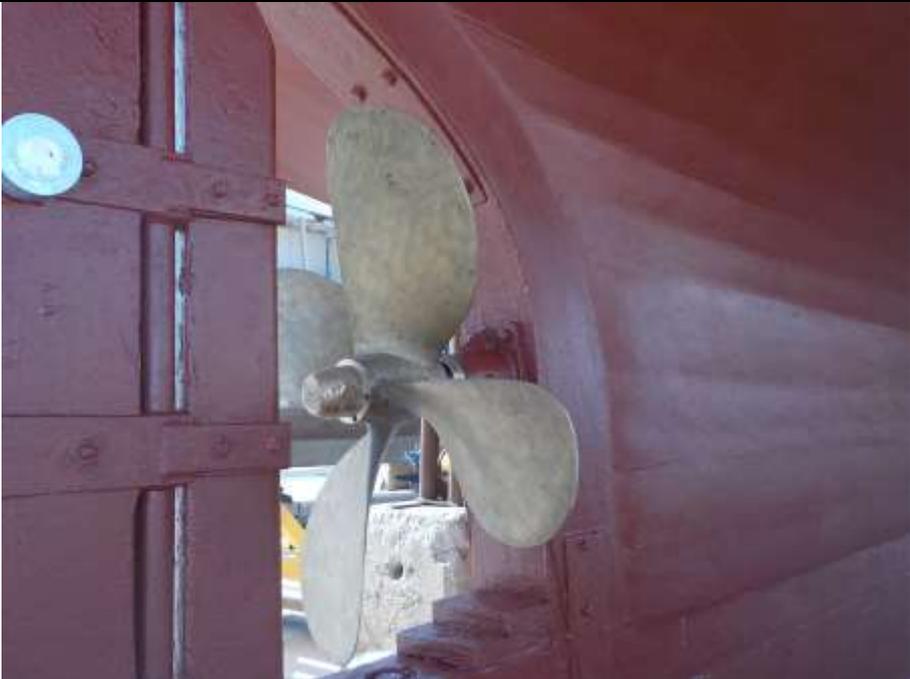
Sistema di propulsione	Motore entrobordo in linea d'assi
Organo di direzione e condizione	Timone in legno con barre di acciaio orizzontali di rinforzo che lo vincolano all'asse di rotazione. Il contesto è in perfetto stato e ben protetto con anodi sacrificali.
Massiccio Dell'Elica e Passascafo asse Porta eliche.	Verificata la boccola del passascafo nel massiccio di poppa e rilevata priva di lasco;
Stato generale dell'elica ed eventuali processi corrosivi e forme di cavitazione: Nessuna forma di cavitazione rilevata; La fusione è integra e non si notano deformazioni, bugne sulle pale, ed il loro bordo di attacco sul mozzo è integro.

Ottima Protezione catodica dei sistemi propulsivi e direttivi – ogive, zinchi a scafo e timoni, su tutte le sezioni metalliche come lungo la chiglia protetta con lamina di acciaio.	
<u>Opera viva riscontrata in ottimo stato di uso e ,manutenzione</u>

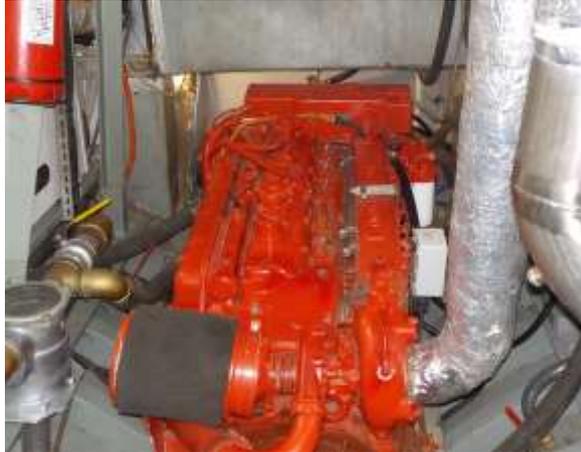
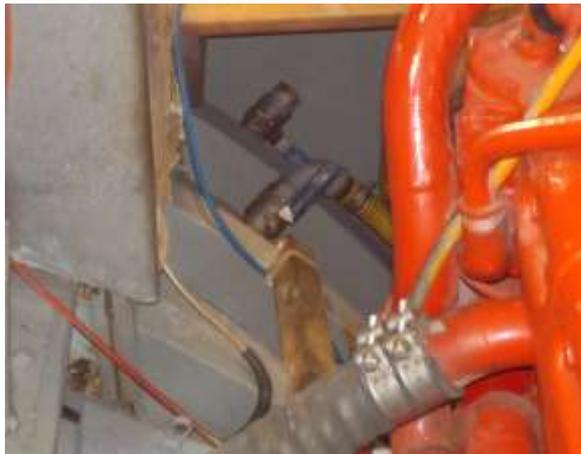
Ispezionato il locale motore ed il motore che si presenta asciutto e privo di colature di gasolio ed olio; non presenta parti rugginose, e tutte le guarnizioni di tenuta dell'impianto di raffreddamento, sezione acqua mare, sono privi di residui di salsedine; Il sistema di alimentazione è dotato di filtri gasolio sul motore e filtri Racor separatori acqua olio a garanzia del funzionamento motore anche in presenza di carburante contaminato. Tutte le tubolature non metalliche sono conformi alla ISO 7840 a/1 che prevede questa nuova++ tipologia di tubi di gomma che non alimentano l'incendio. Il circuito di lubrificazione esterno in tubi di rame coibentati è stagno ed ermetico. Le sentine motori sono a norma con pozzetto raccolta eventuali oli; Allo stato attuale perfettamente pulita.

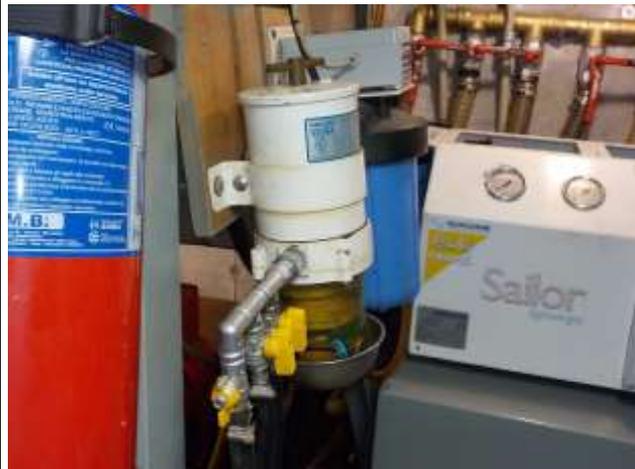
Tubi carburante a norma

Filtro Decantatore del carburante

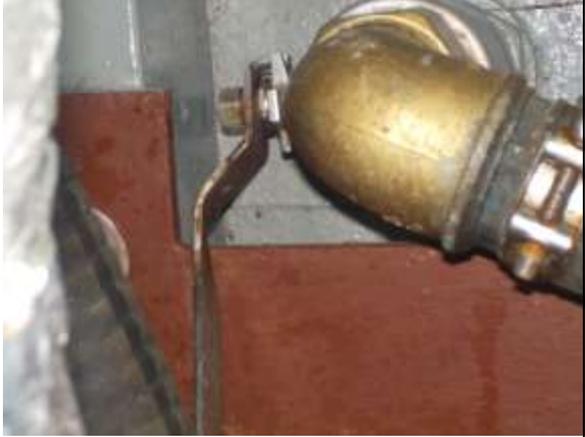
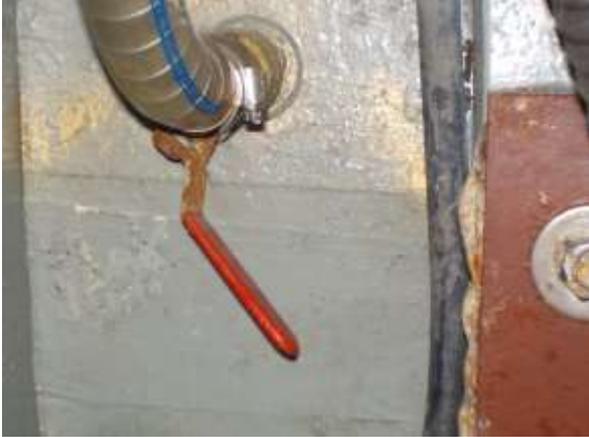
Coibentazione locale motore	Integra;
Stato e condizioni delle Valvole Presa Mare dei motori principali, e filtri acqua mare;	Provate, con manovra di apertura e chiusura. Filtri acqua mare puliti e stagni; valvole efficienti.

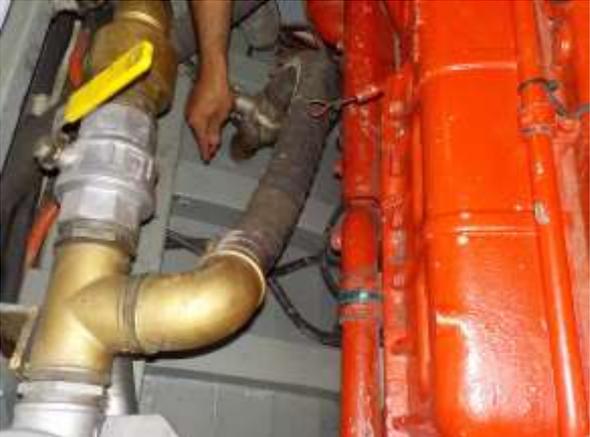
<p>Tutte le valvole a scafo dei vari servizi acqua mare sono state provate e riscontrate efficienti in manovra di rapida apertura e chiusura senza necessità di ausilio di leve o meccanismi che in situazioni di emergenze contribuirebbero solo a perdere del tempo prezioso.</p>

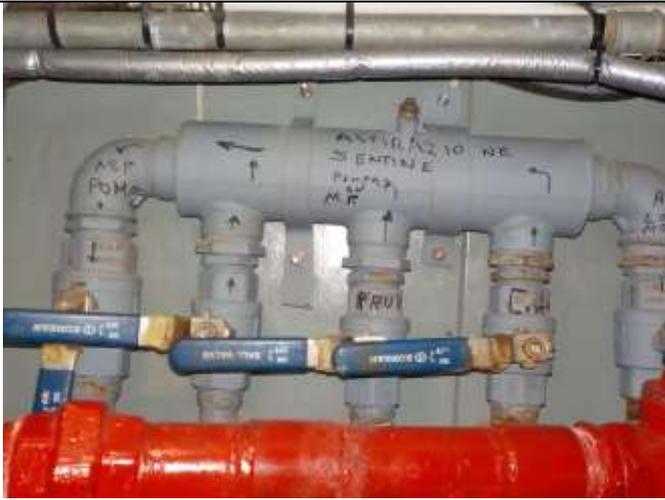
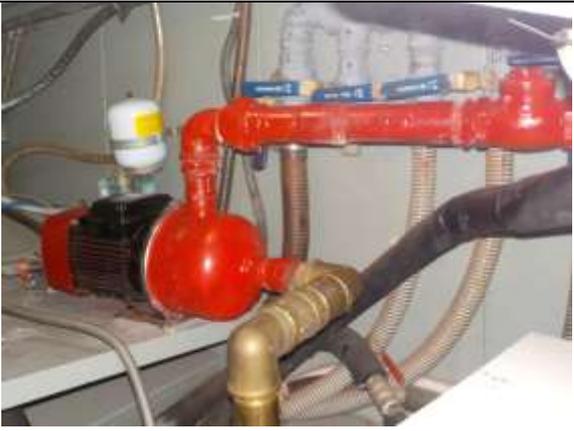
Esistenza dell'esaurimento grandi masse locale motore su by pass del preso mare:	NON RICHIESTO
Efficienza del sistema con prove di apertura e chiusura delle valvole	Efficiente;
Verifica dei sistemi di scarico delle pompe di sentina,	N° 1 pompa immersa nel locale motore con ausilio di galleggiante; N° 1 pompa sommersa sentine cabine; Pompa a mano di emergenza; clarinetto asservito a 4 locali sentine su pompa a 24V
Posizionamento degli scarichi in relazione al galleggiamento	A norma:
Efficienza della portata pompe	A norma

<p>Pompa 24 Volts, asservita anche a linea antincendio.</p>

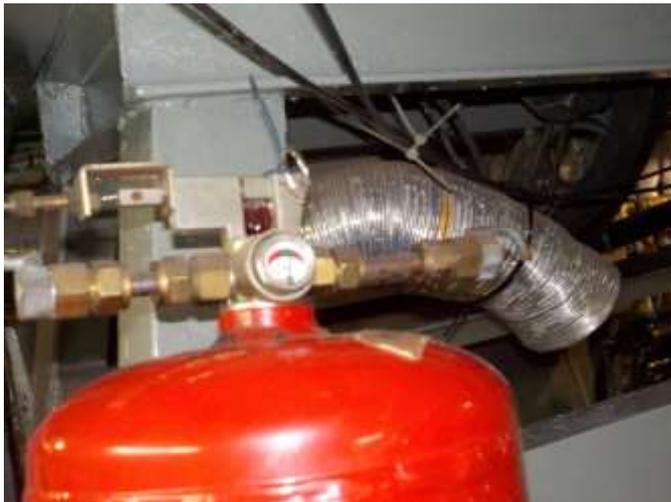
N° 2 Estintori locale motore A POLVERE KG 6 kg azione automatica ed attivazione a distanza e valvola mercurio per attivazione automatica per temperature superiori a 75° : revisionati ed in ordine sino al 2023

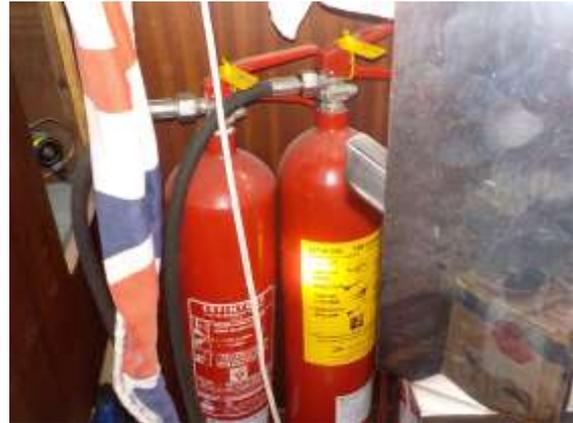
Dotazione di estintori portatili a polvere Kg 1 in tutti i locali ed in prossimità della cucina.

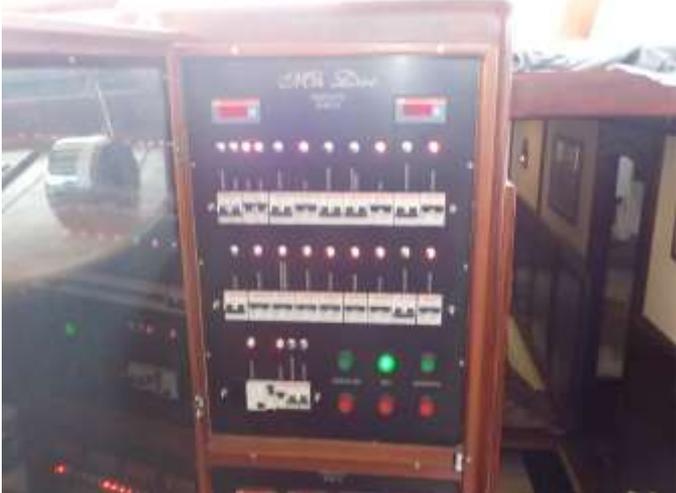
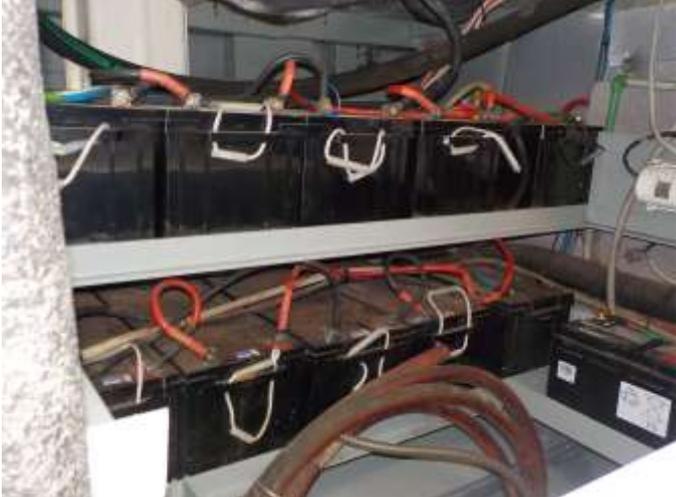
Qual è lo stato generale dell'impianto elettrico?	In ordine
Le batterie sono poste in posizione protetta dalle intemperie?	Si
Le batterie sono fissate saldamente in modo da prevenire la fuoriuscita dell'elettrolito?	Si
Le batterie sono sistemate all'asciutto ragionevolmente in posizione alta rispetto alla sentina?	Si
Sui quadri è marcata la tensione nominale del sistema o è presente un voltmetro?	Si
Se presenti i quadri alta tensione e bassa tensione sono separati?	Si
Gli interruttori batterie sono posti in posizioni facilmente accessibili?	Si
È stata verificata la funzionalità degli interruttori batterie (staccabatteria)?	Si
È stata verificata, mediante prova funzionale, l'efficienza dell'impianto?	Si

<p>Regolare funzionamento</p> <p>Quadro elettrico generale con gestione 12/24 separata dalla 220V Interruttori Magnetotermici di protezione su ogni utenza ed interruttore generale della 220V per la carica da banchina o da generatore.</p> <p>Pannello separato gestione 220 V con strumenti verifica tensioni di bordo ed interruttori magnetotermici di protezione delle utenze .</p>

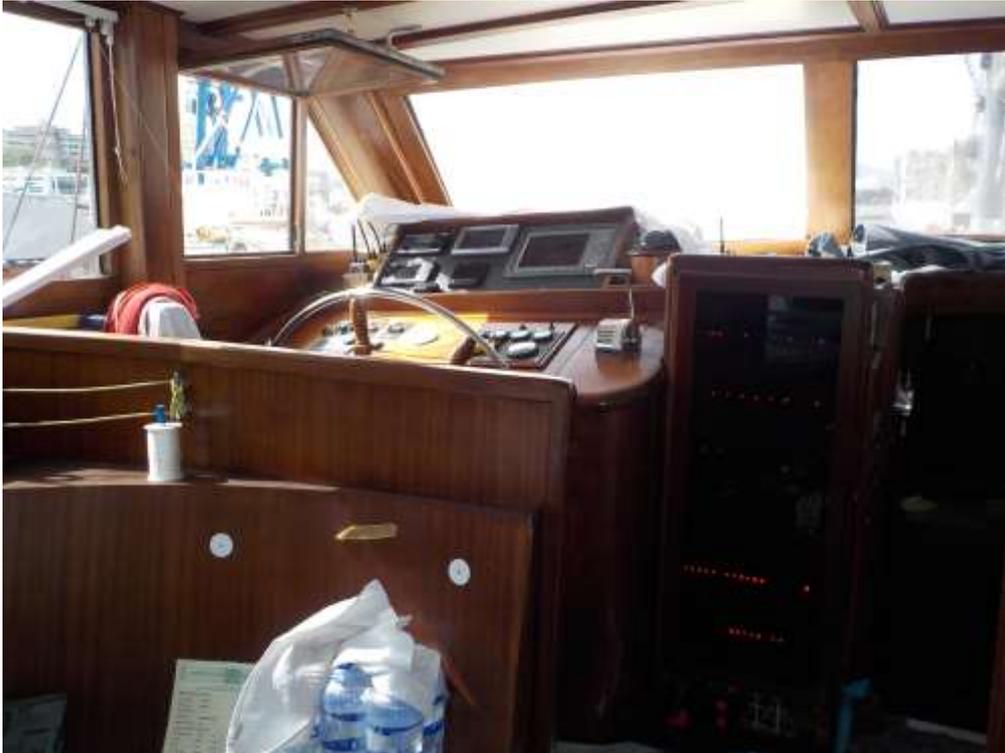
Ben accessoriata e completa con gli strumenti di navigazione che sebbene installati nell'anno 2006 sono ancora efficienti e perfettamente funzionanti, contribuendo alla tranquillità di trota ed alla sicurezza della navigazione.

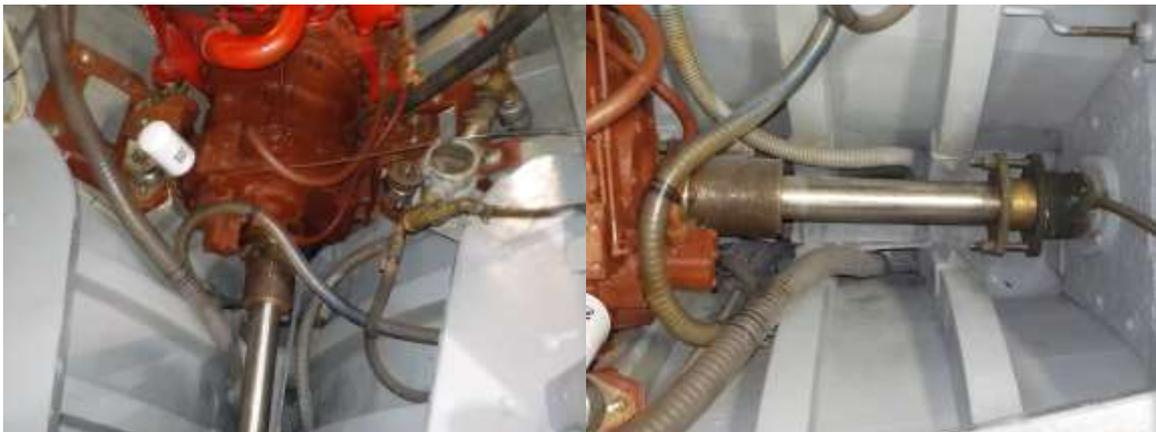
In data 24/05/2021 l'imbarcazione è stata varata e nello scalo d'alaggio effettuate tutte le prove della impiantistica di bordo. Provato il motore e l'invertitore, con rotazione asse elica e verifica tenuta del premitreccia e dell'astuccio dell'asse porta elica.

Verificata la tenuta stagna di tutto lo scafo, non si è notata alcuna infiltrazione, nonostante il fasciame a "corsi" che di solito lascia filtrare una leggera quantità di acqua, dopo prolungata permanenza a terra. Nessuna anomalia riscontrata al funzionamento del motore principale, privo di fumosità e vibrazioni.
